Puntos negros del Departamento de San Martín, Mendoza, a partir de siniestros viales con lesionados donde intervino policía científica

TESINA

2011

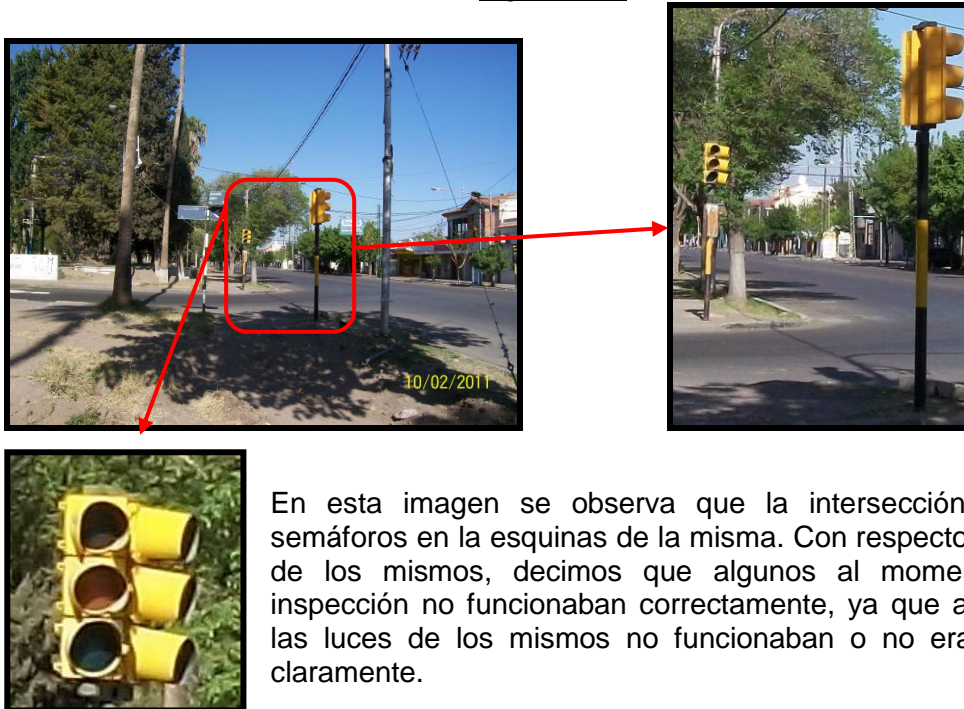
Figura N° 2

En esta imagen se observa que la intersección presenta semáforos en la esquinas de la misma. Con respecto al Estado de los mismos, decimos que algunos al momento de la inspección no funcionaban correctamente, ya que algunas de las luces de los mismos no funcionaban o no eran visibles claramente.

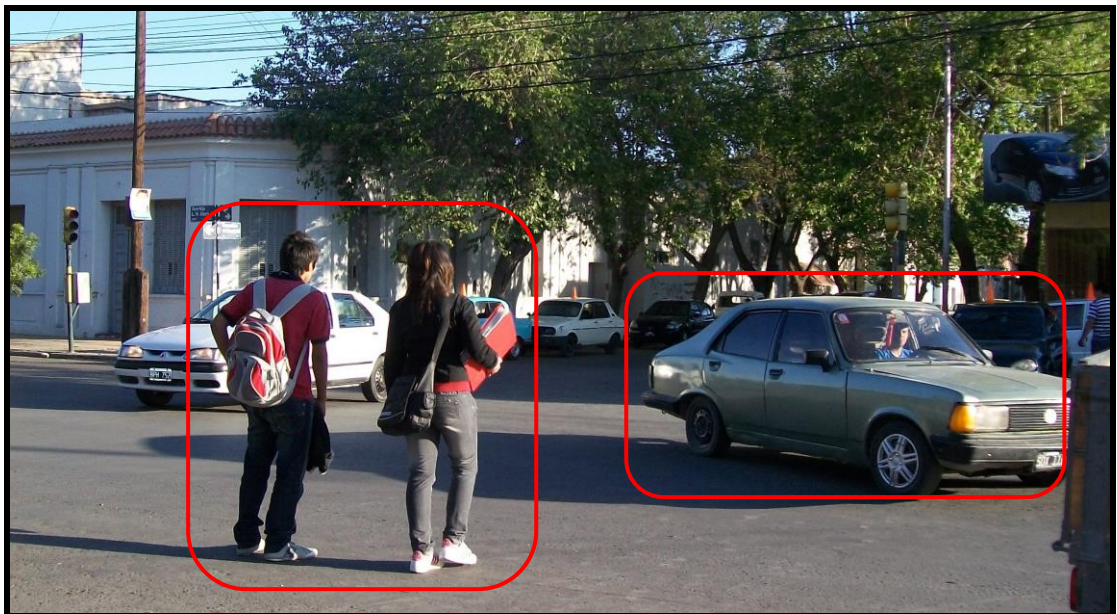
En esta imagen se observan:

- Peatones tratando de cruzar la avenida, la cual no presenta en esta parte sendas.
- El vehículo que gira hacia la izquierda para tomar la Avenida Alem de Este a Oeste, y se observa que ocupa para hacerlo parte del otro carril de la Avenida.

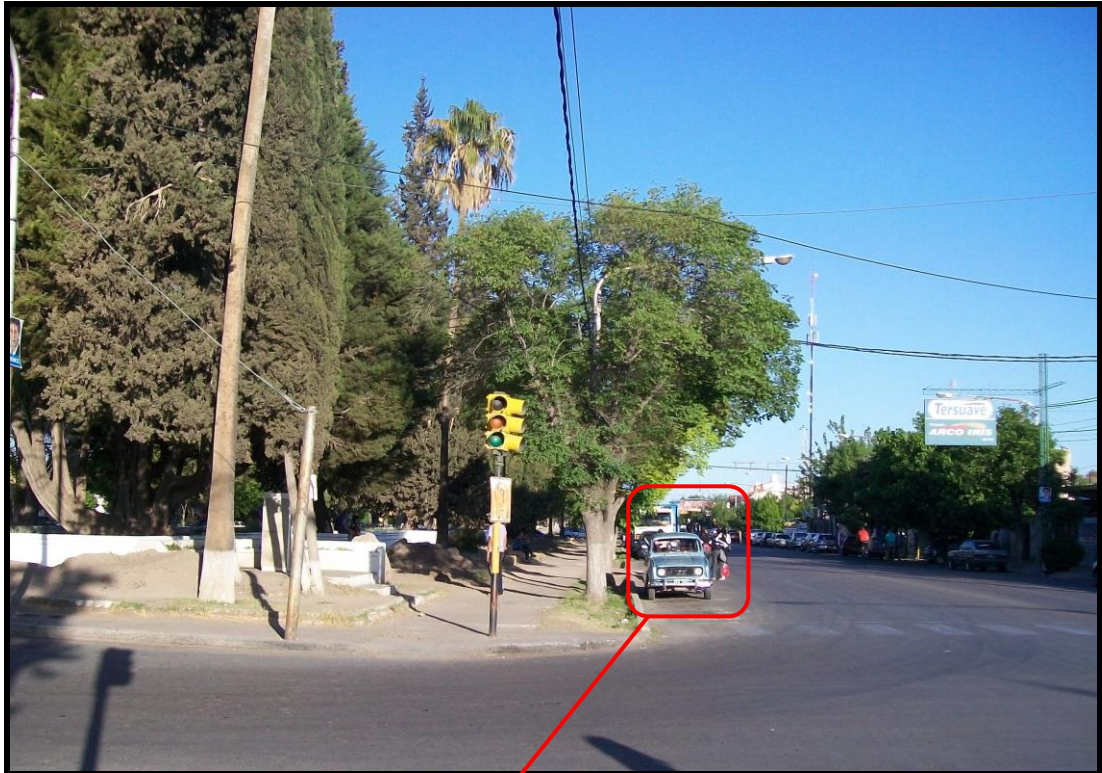
En esta oportunidad se observan vehículos estacionados en la Avenida Alem, que dificultan la visibilidad de los conductores que circulan por ella de Este a Oeste. También se encuentran personas ubicadas al lado de los vehículos estacionados esperando el colectivo.

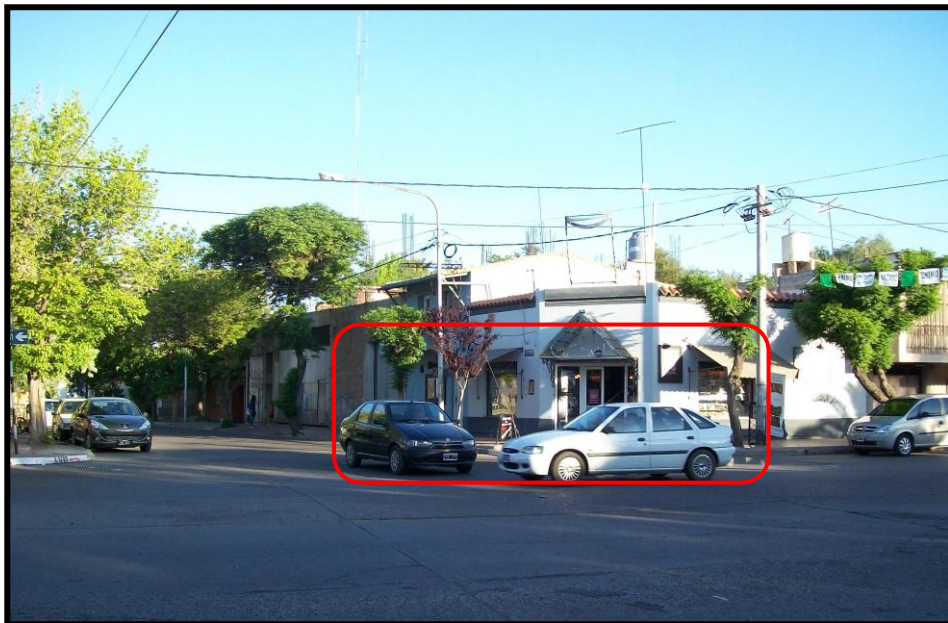
Se observa que el conductor del vehículo que circula por calle Paso de los Andes al llegar a la intersección frena y se detiene sobre la mitad de la calzada, porque se encuentra cruzando un vehículo la intersección por la Avenida Salta. Estas situaciones generan las colisiones perpendiculares.

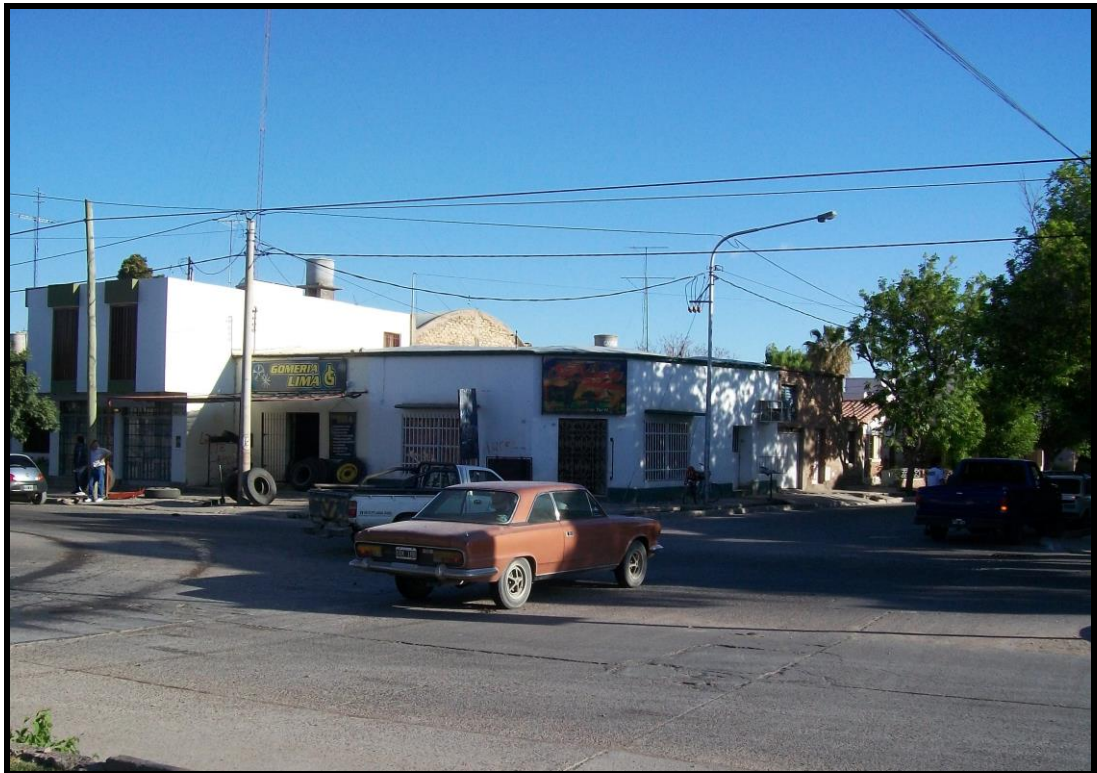
En esta imagen se observa a un vehículo que circula por la Calle Alte. Brown y a una camioneta que circulaba por la Avenida Lima y gira para circular por la otra arteria. Ninguno de los vehículos detuvo su marcha para dejar el pase al otro, situación que puede dar lugar a colisiones.

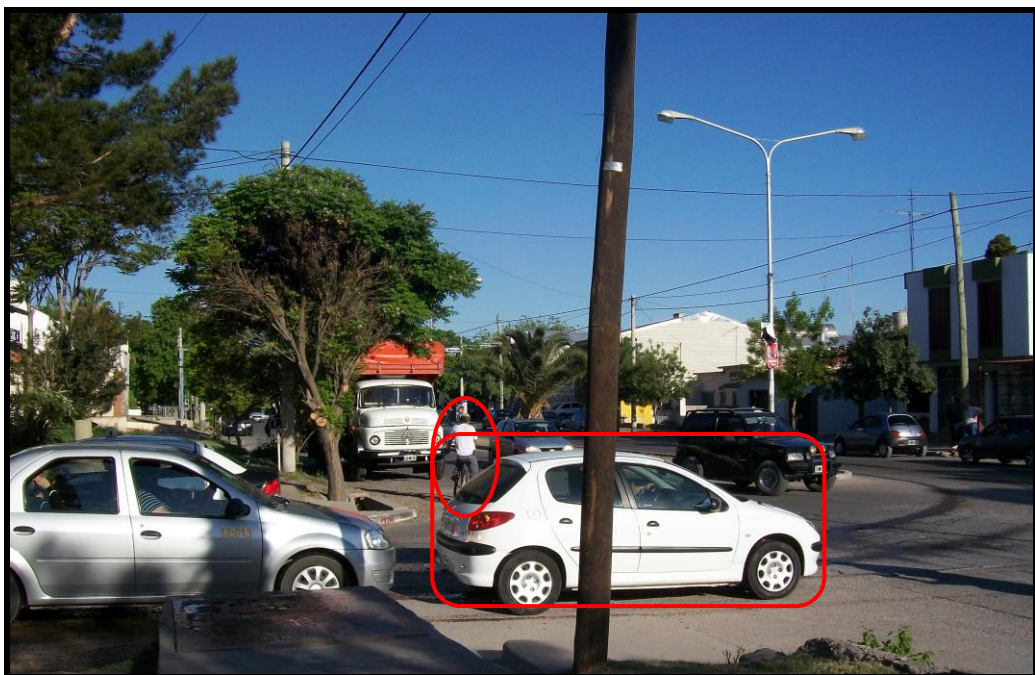
En esta imagen se observa: a los vehículos que circulan por calle Alte. Brown detenerse en la mitad de la calzada para dejar el pase a los vehículos que circulan

por la Avenida Lima, situación que da lugar a colisiones perpendiculares; y a un conductor de bicicleta circular en contramano, para luego cruzar la Avenida Lima;

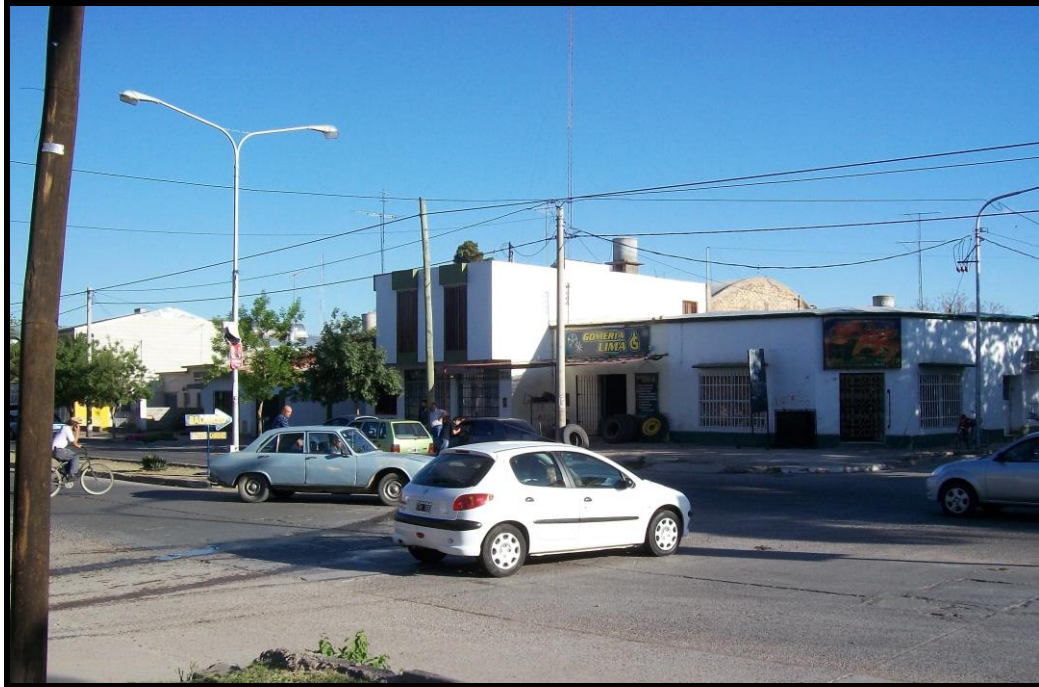
En esta imagen se observa que los vehículos tratan de cruzar la intersección resultando difícil, debido a que la misma no posee ninguna señal vertical que regule el tránsito de los mismos

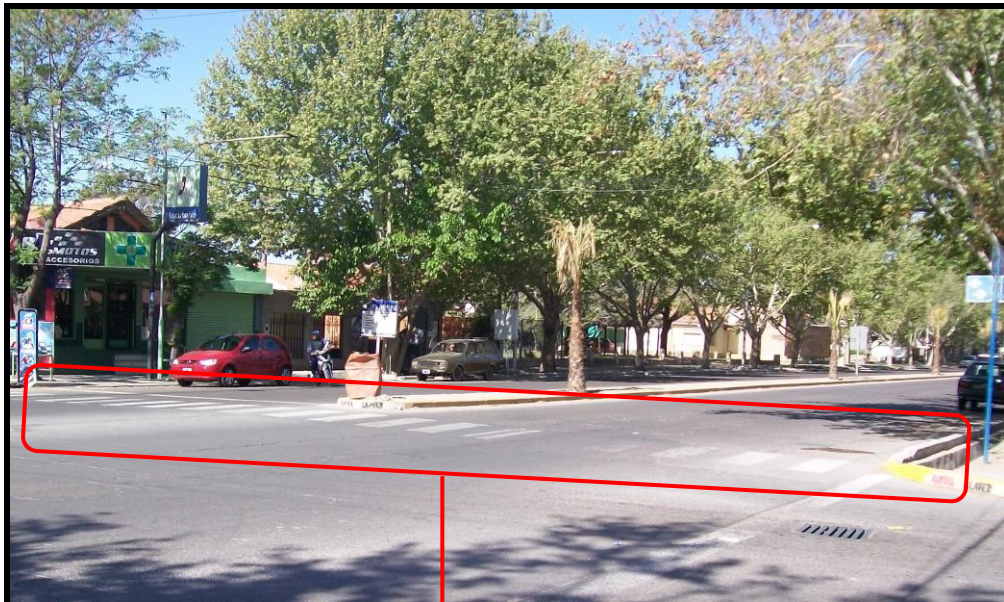
Figura N° 4

Sendas Peatonales de la Avenida B. S. Mer se encuentran semi-pintadas.

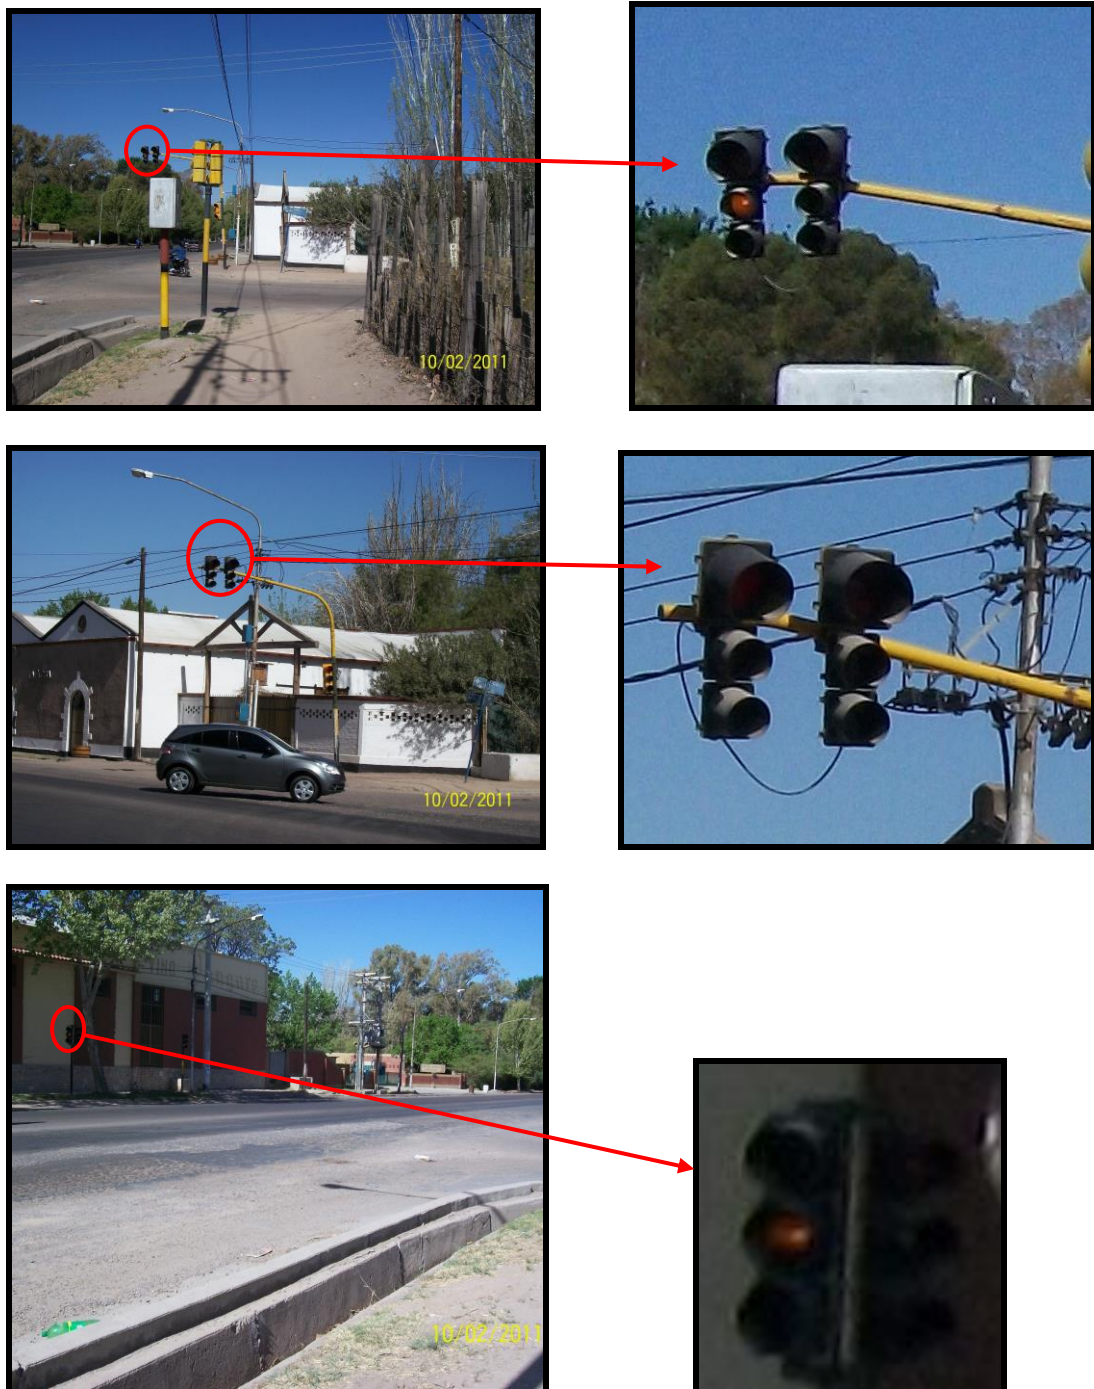
Figura N° 3

En la figura 5 se constata lo mencionado anteriormente; que el estado de algunos de los semáforos no es bueno debido a que las luces de estos no se notan claramente.

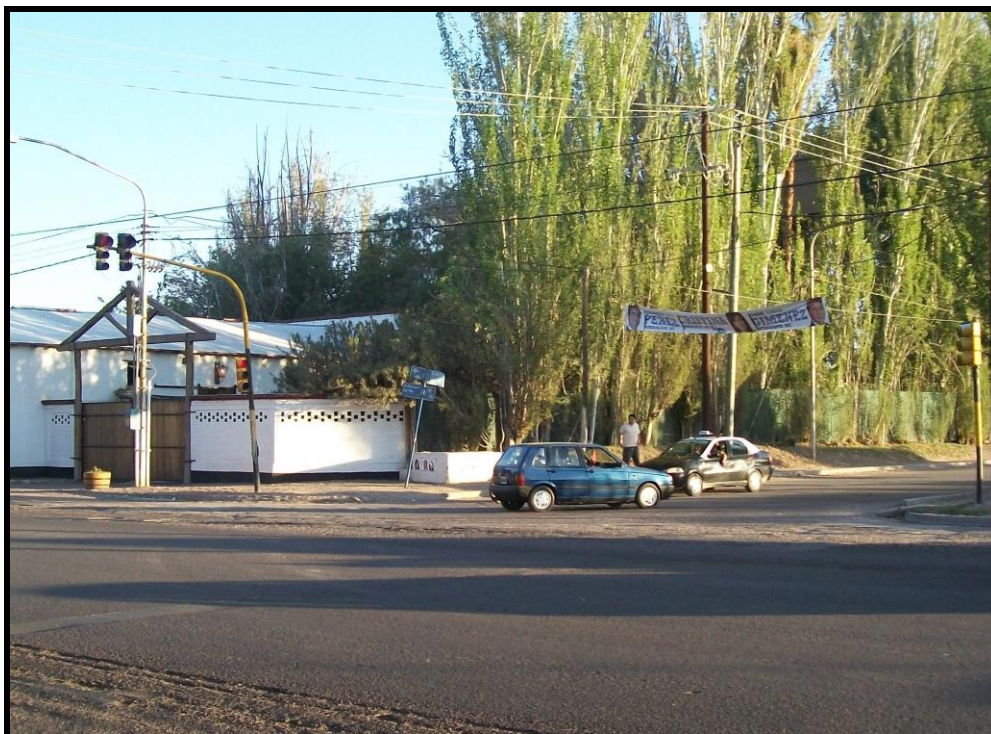
En esta fotografía se observa que el conductor del vehículo que circulaba por la avenida y gira para tomar la calle Canepa lo hace, ocupando una parte del carril contrario.

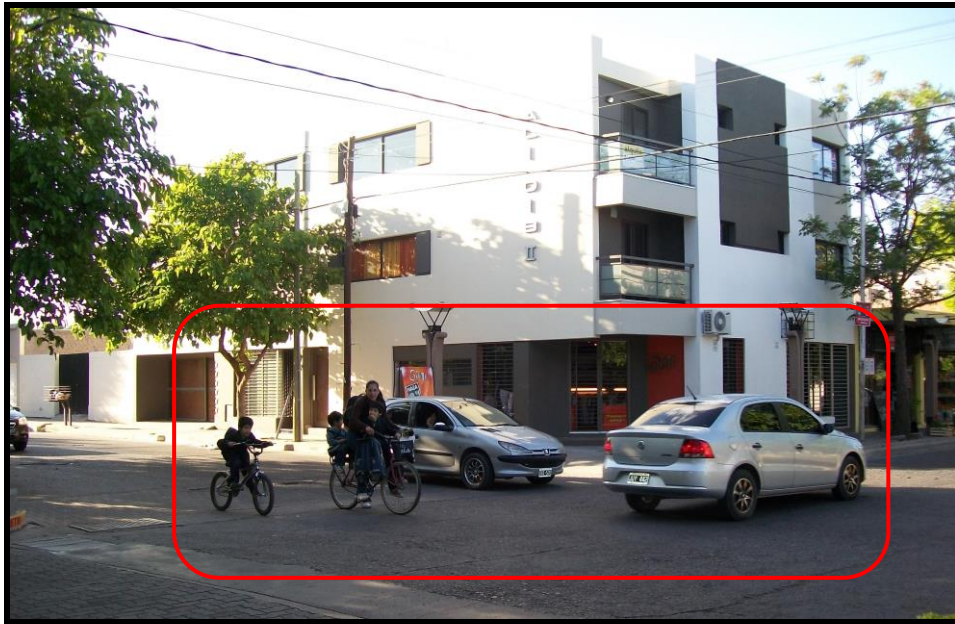
En esta fotografía se observa:

- A los conductores de las bicicletas mencionados anteriormente cruzando la intersección.
- A los vehículos que circulan por calle French detenerse en la mitad de la calzada para dejar el pase a los vehículos que circulan por Calle 9 de Julio, situación que da lugar a colisiones perpendiculares

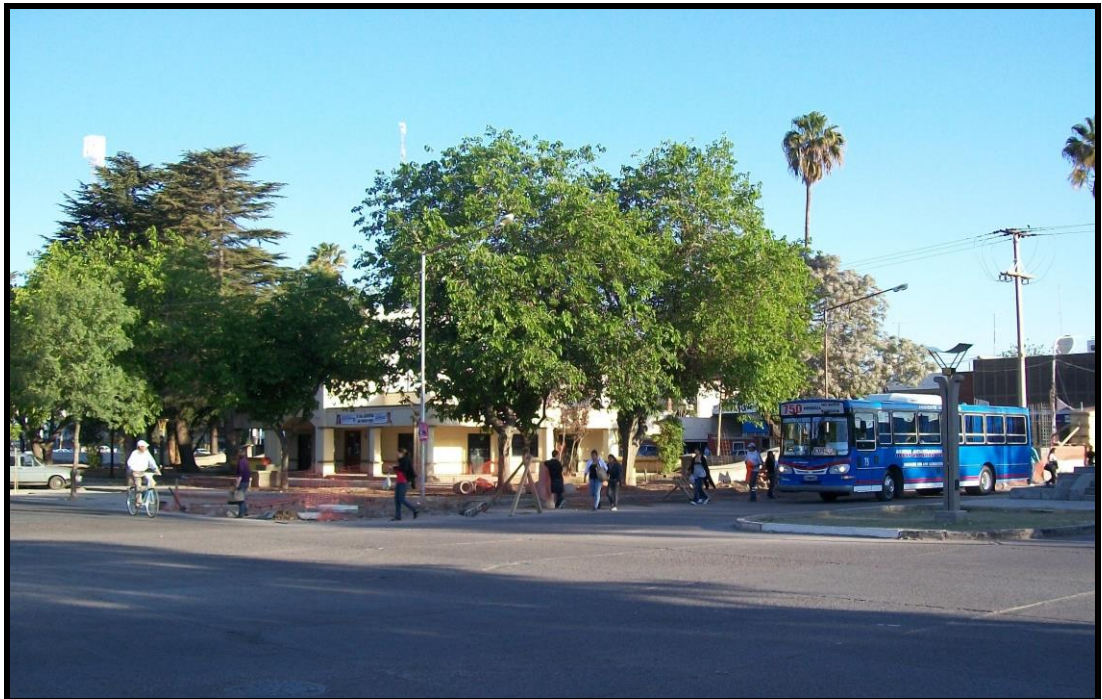
*Figura Nº 5*

En esta fotografía se observa que los pasajeros del colectivo al bajarse de él, deben caminar por los laterales de la Avenida Salta, para cruzar la intersección, ya que la vereda se encuentra en remodelación, y no pueden caminar por ella.

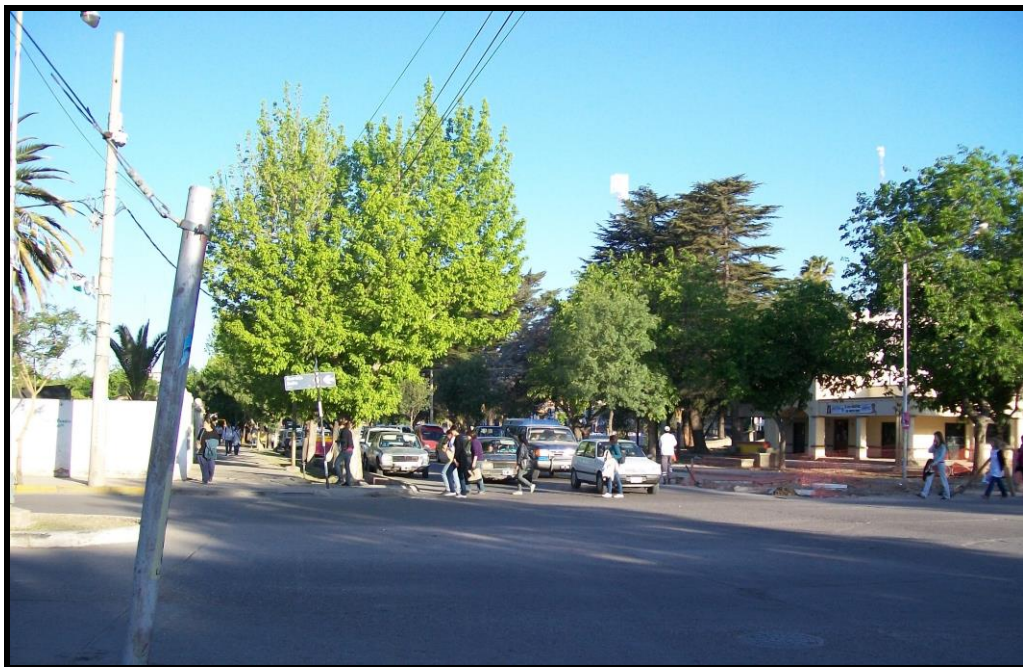
En esta fotografía se observa que los Vehículos que circula por la Avenida España se encuentran detenidos, ya que los peatones están cruzando la intersección.

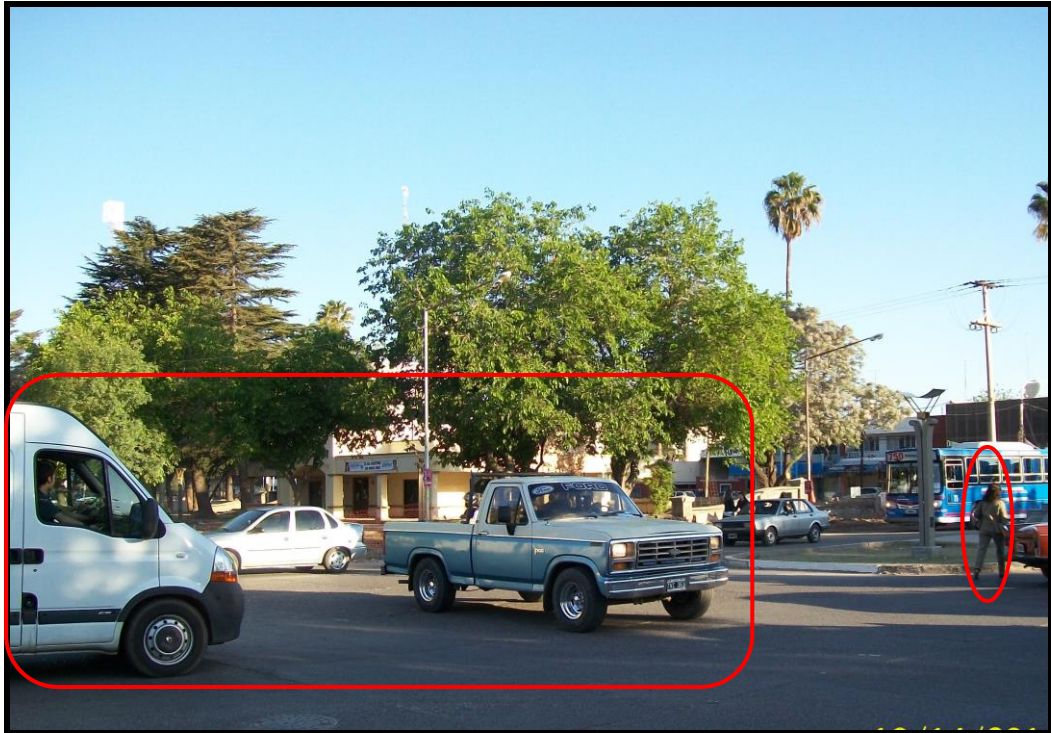
En esta imagen se observa que el vehículo que circula por la Avenida Salta se detiene en la mitad de la calzada, para ceder el paso al vehículo que circula por la Avenida España, situación que da lugar a colisiones. También se observa un peatón cruzando la intersección.

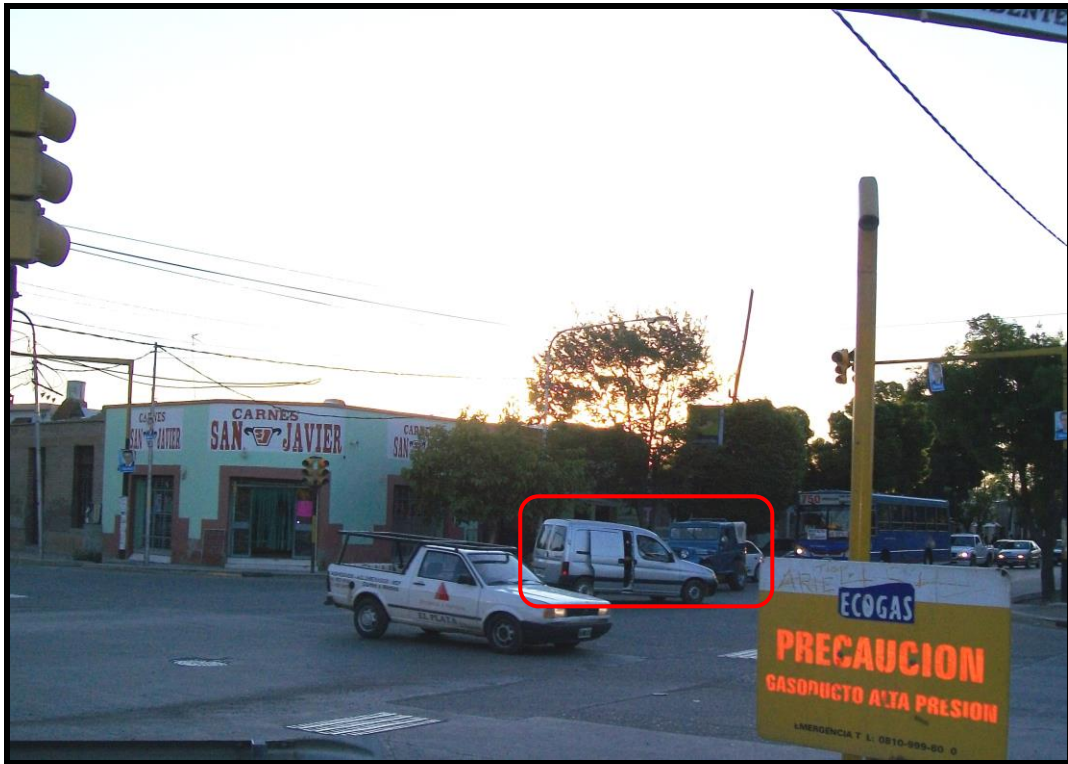
En esta oportunidad se observa que el conductor del vehículo que circula por carril Barriales y dobla para tomar la Ruta 50 con dirección de Este a Oeste, lo hace ocupando una parte del otro carril, situación que puede producir colisiones. Además el vehículo se le habría abierto la puerta posterior.

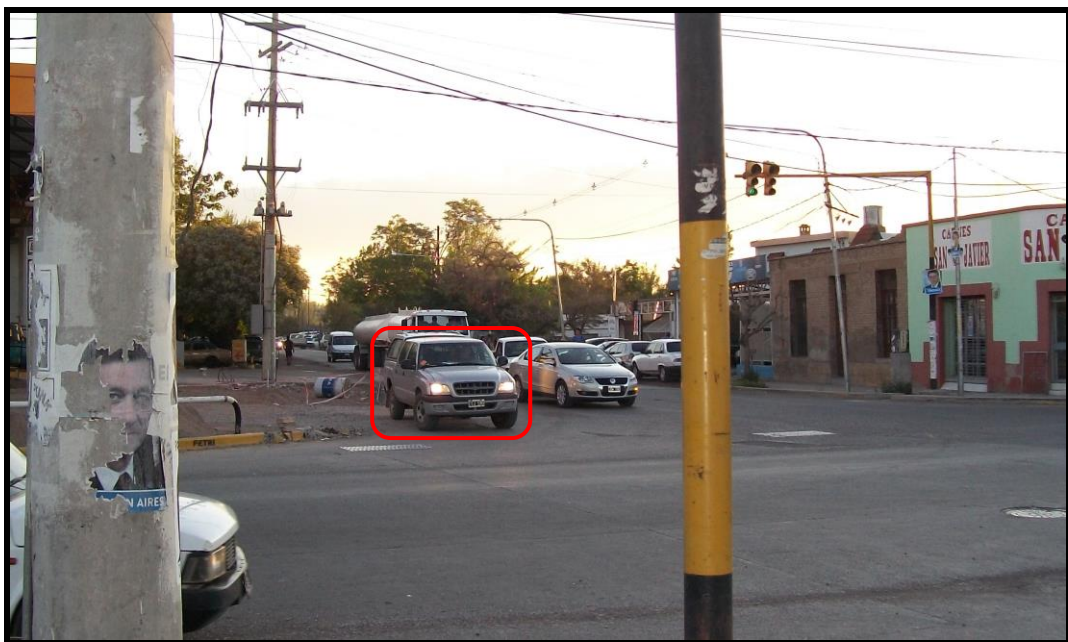
En esta imagen se observa a uno de los vehículos que circulan por el carril Barriales detenido justo en la esquina cuando el semáforo se encontraba en rojo.

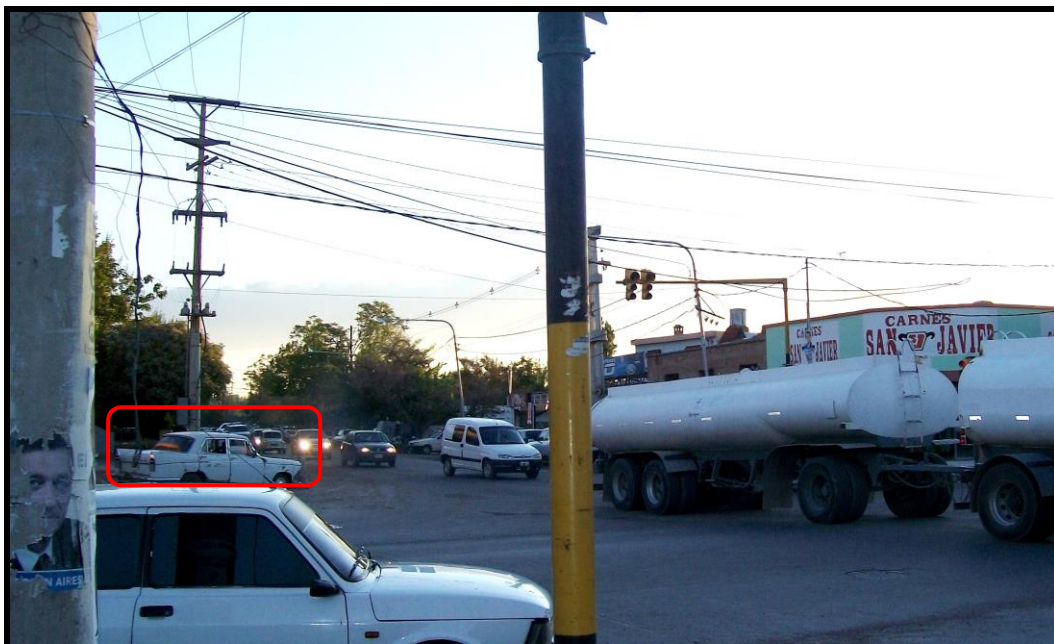
En esta fotografía se observa un conductor de un automóvil tratando de salir de la estación de servicio para tomar el Carril Barriales.

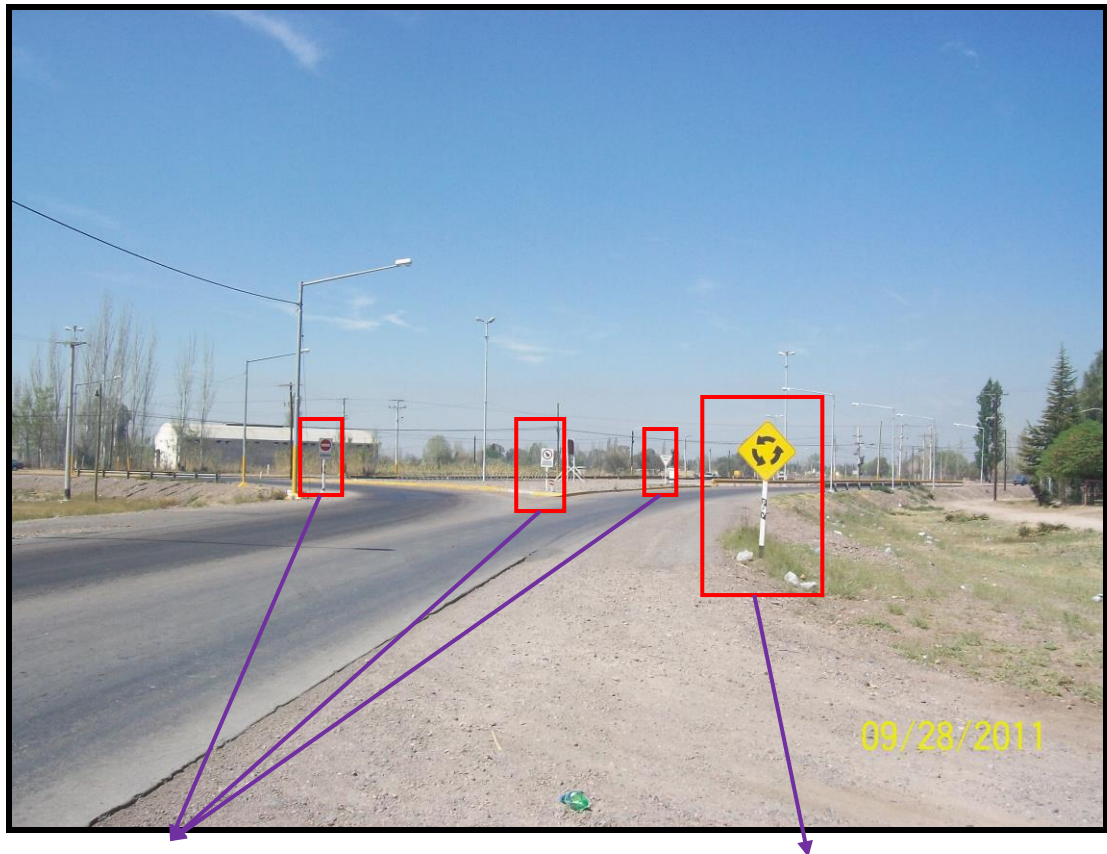
En la Figura 3 se observa la señalización vertical presente en la intersección, las cuales son del tipo reglamentaria y precautorias. Con respecto al estado de las mismas estas se encuentran en condiciones ideales de mantenimiento y conservación. Decimos además que en el lugar no se observa ningún obstáculo fijo ni móvil que impida la visibilidad de las mismas.

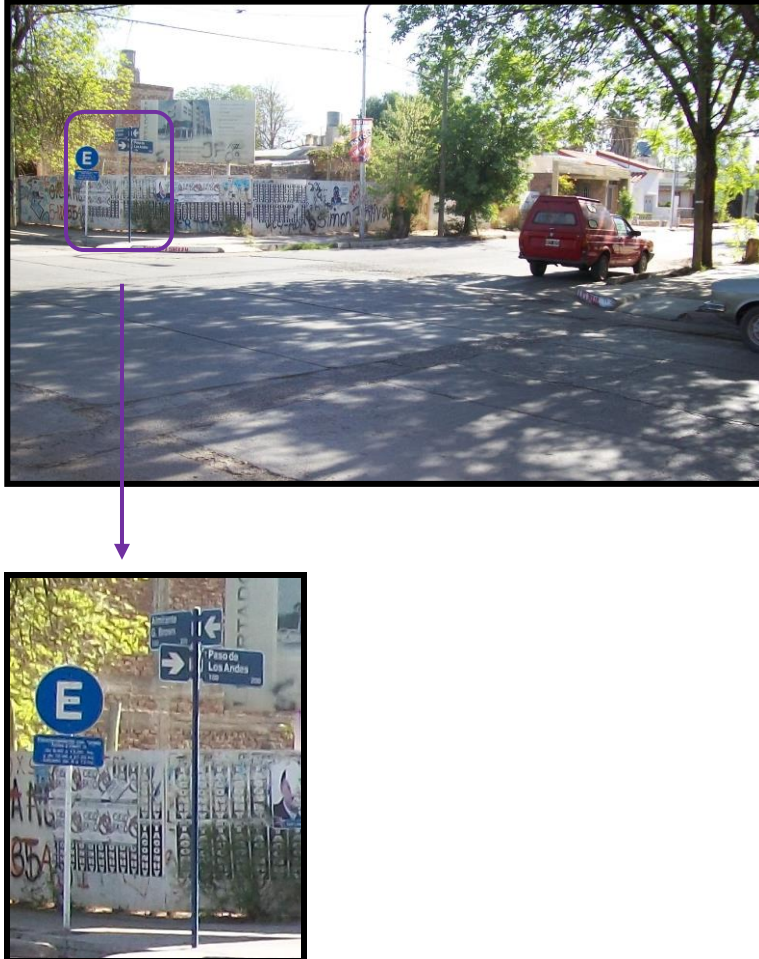
Figura N° 3

En la imagen se observa los carteles con los nombres de las calles y sus sentidos de circulación; y el cartel de Estacionamiento
